MSX-Music en SCC op een Philips NMS 8250/55/80

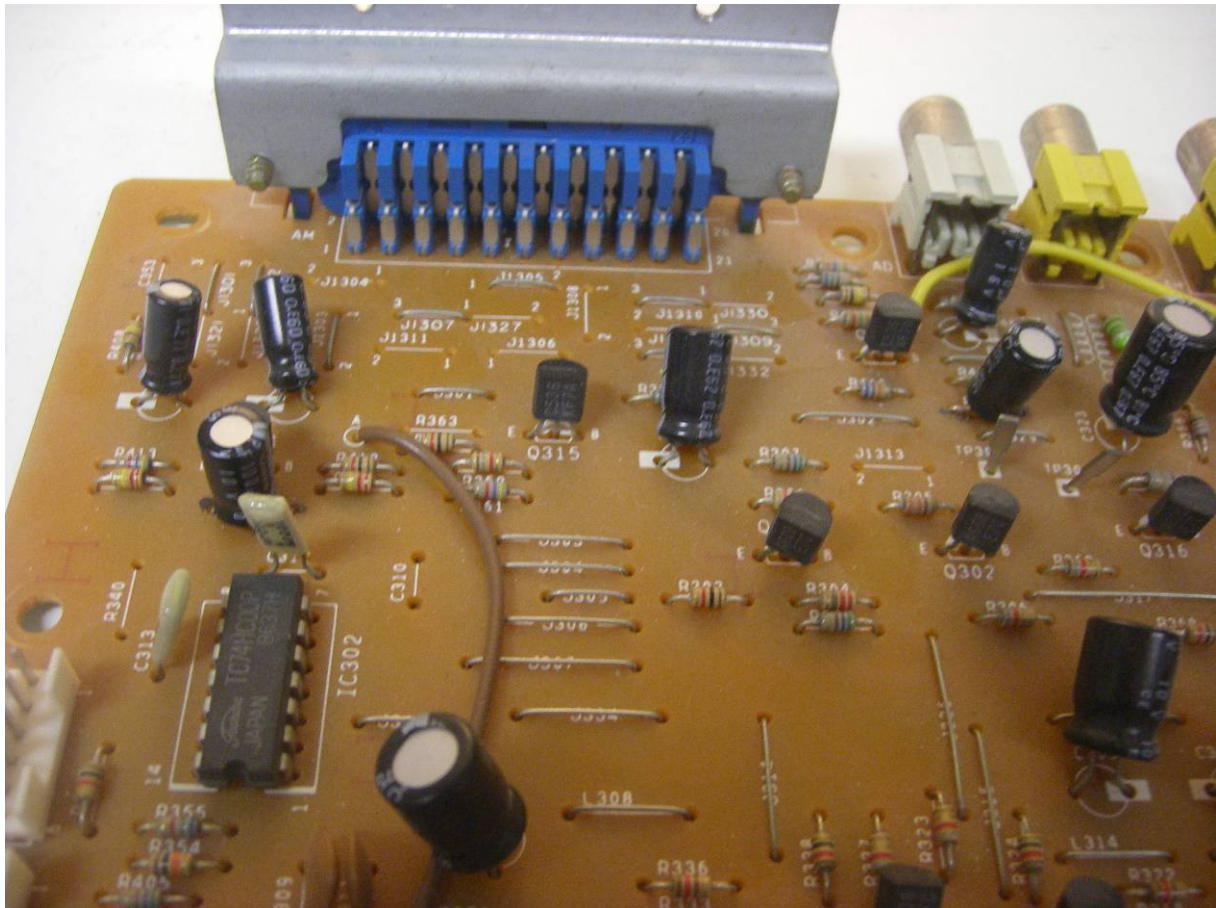
Videoprint van een Philips NMS 8250/55

Op een Philips NMS 8250/55/80 klinkt het geluid van een FM-PAC (MSX-Music) en een SCC-soundchip niet zoals het hoort. Het externe geluid klinkt te hard, zodat de PSG niet of nauwelijks hoorbaar is.

Vervang R428 en R429 beide door een condensator van 100 μ F/16V, met de – richting de modulator.
