Diskdrive vervangen Sony HB-F1XD(J) & HB-F1XV

MSX-2+ computer, Sony HB-F1XDJ

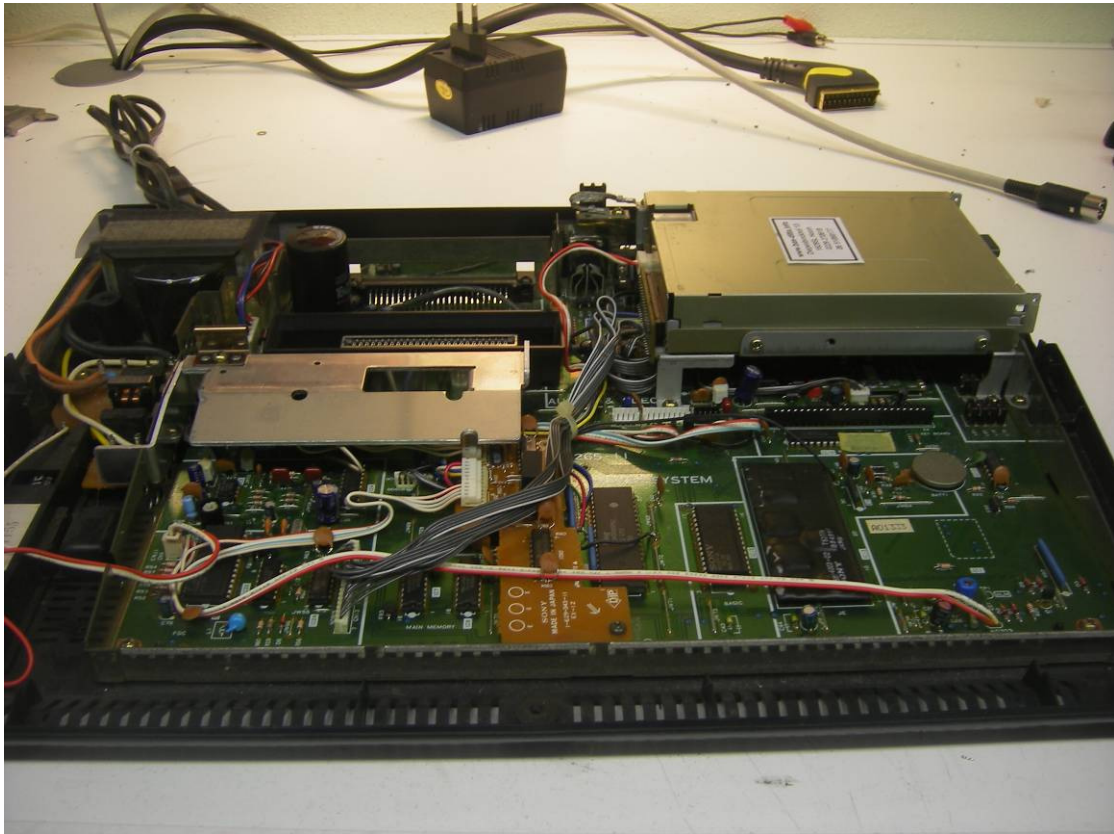
De diskdrive is vervangen en aangesloten

In mijn voorbeeld is er een stuk van de behuizing van de diskdrive weggezaagd. Ook aan de binnenzijde van de kast is wat meer ruimte gemaakt. De originele eject-knop is passend gemaakt en met een goede vullende lijm aan de diskdrive bevestigd.

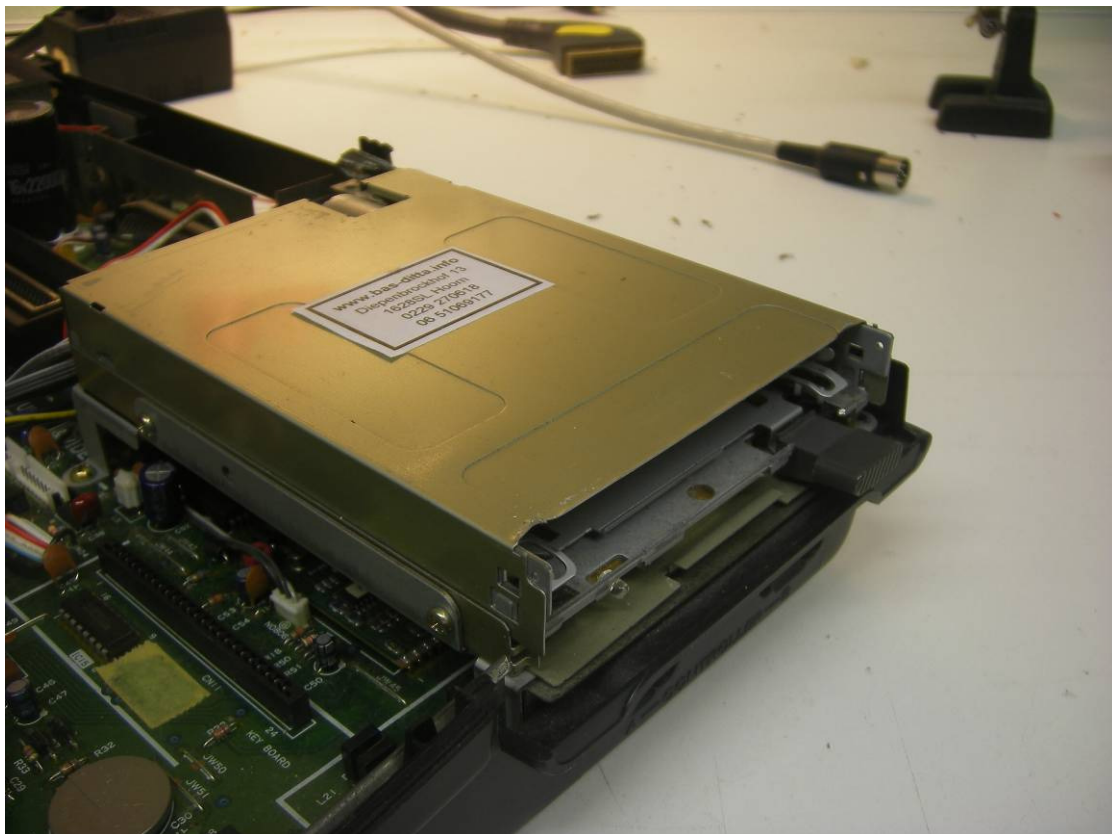
De nieuwe diskdrive in de Sony HB-F1XDJ
