Spatiebalk Philips VG 8230, VG 8235, VG 8240

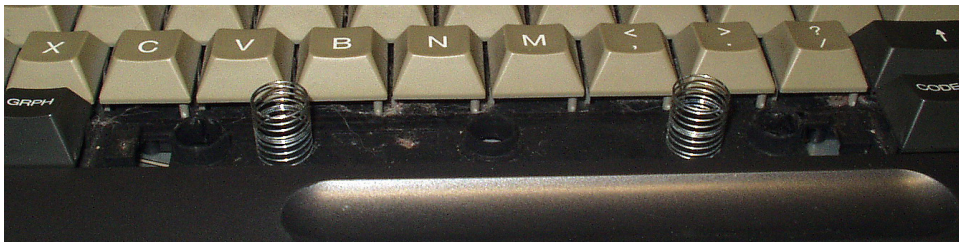
Vaak komt het voor dat de spatiebalk van de Philips VG 8230, VG 8235 en VG 8240 niet goed werkt en scheef gaat staan. De oorzaak is dat één of twee van de bevestigingen zijn afgebroken. Lijmen heeft geen zin, er is hier een goede en simpele oplossing voor:

Onderzijde spatiebalk. Rechts: afgebroken bevestiging

Twee veren geplaatst

- Wip de spatiebalk voorzichtig los, zonder verdere schade te veroorzaken
- Breek de eventuele tweede bevestiging ook af
- Plaats op de toetsenbordbodemplaat twee veren (zie foto). Deze veren komen bijvoorbeeld uit het toetsenbord van een Philips NMS 8250
- Plaats de spatiebalk weer terug in de computer

Het probleem is nu opgelost en de spatiebalk staat weer recht.
